Detecção de Manifestações Patológicas em Pavimento Asfáltico por meio de Drone

Detection of Pathological Manifestations in Asphalt Pavement by Drone

Eber Luiz Arruda de Carvalho^{*a}; Noelto da Cruz Teixeira^a; Geraldo Antonio Gomes de Almeida^a; Douglas Macena de Carvalho^a

^aInstituto Federal de Mato Grosso. MT, Brasil.

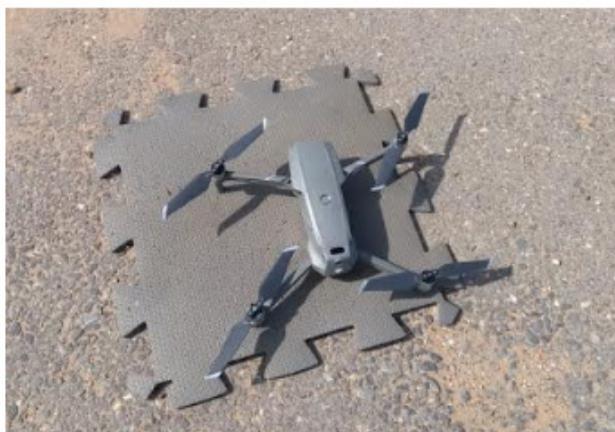
Figura 2. Drone DJI modelo Mavic 2 Pro utilizado no estudo

O referido drone como mostra a Figura 2 é um multirrotor,

pesando aproximadamente, 0,907 kg e é equipado com uma câmera fotográfica de 20 megapixels (capaz de filmar em 4 k/60 fps), com alcance máximo de 8 km. A escolha do equipamento conforme Fernandes et al. (2021) está associado à sua facilidade de uso, estabilidade de voo, qualidade das imagens geradas e preço acessível.

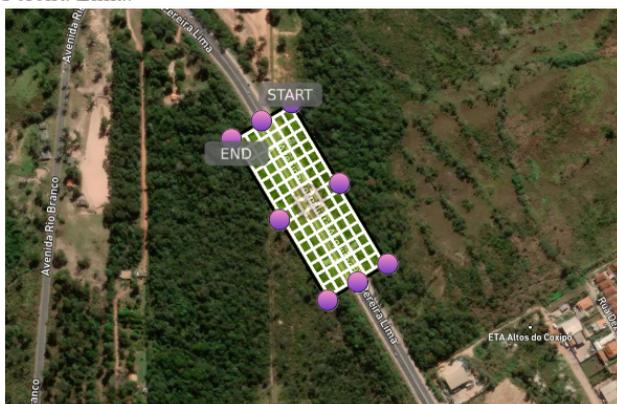
Figura 3. Missão de sobrevoo do trecho da Avenida Archimedes Pereira Lima.

Como etapa inicial do planejamento de voo foi realizado o plano de voo com o aplicativo Pix4D. Com o uso deste aplicativo, realizou-se uma missão de sobrevoo cruzado a fim de alcançar maior precisão e detalhamento das manifestações patológicas a partir de imagens extraídas da Figura 3.

A fim de reduzir o tempo de voo em função da autonomia proporcionada pela duração da bateria, buscou-se configurar a missão, adotando o ponto inicial (*start*) mais próximo do

ponto final (*end*) do sobrevoo que possibilitou um menor deslocamento da aeronave como mostra a Figura 3.

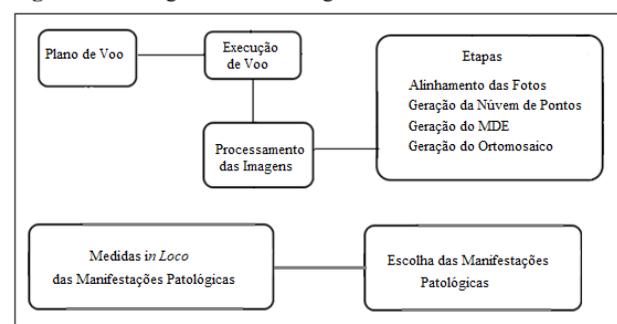
Figura 4. Fluxograma metodológico

A metodologia utilizada delineou-se de acordo com o fluxograma da Figura 4.

Após a execução do voo e a aquisição das fotografias aéreas, as mesmas foram processadas no *software Agisoft Metashape* para geração de uma imagem tridimensional (3D), chamada de ortomosaico (AGISOFT, 2018).

Este processo inclui 5 etapas principais: o alinhamento da câmera que gera uma nuvem de pontos esparsa com a combinação de pontos homólogos nas fotografias; a geração de uma nuvem de pontos densa, após a otimização do alinhamento; criação do Modelo digital de Elevação (MDE); texturização da superfície reconstruída e a geração do ortomosaico (AGISOFT, 2018).

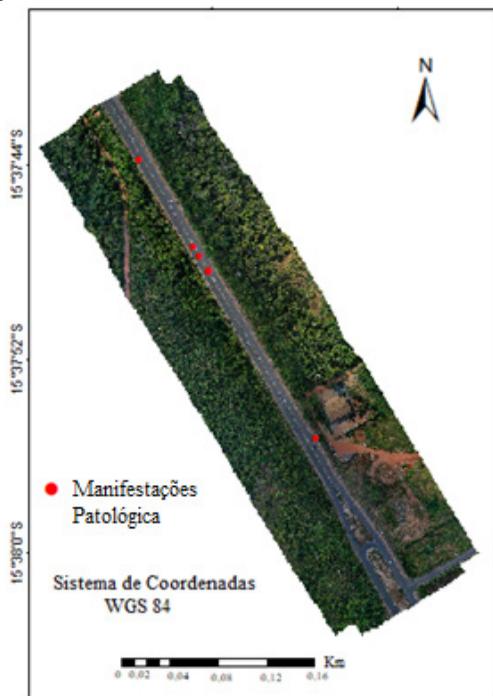
Figura 5: Ortomosaico e os pontos de coleta de manifestações patológicas

De posse da observação visual das manifestações patológicas na imagem final obtida do processamento (ortomosaico) como mostra a Figura 5, foi averiguado 5 tipos de manifestações patológicas a seguir com definições e características de acordo com DNIT (2019).

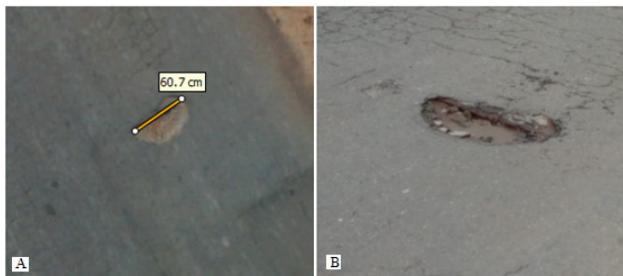
Na figura 6A foi identificada a patologia do tipo panela na imagem e utilizando a ferramenta do *Agisoft*, mediu-se um comprimento de 60,7 cm para o segmento reto e o seu correspondente *in loco* no pavimento de 61,7 cm (Figura 6B), apresentando uma diferença de 1,0 cm.

Figura 6: Levantamento de manifestação patológica tipo panela: em (A) vista na imagem, em (B) na fotografia *in loco*.

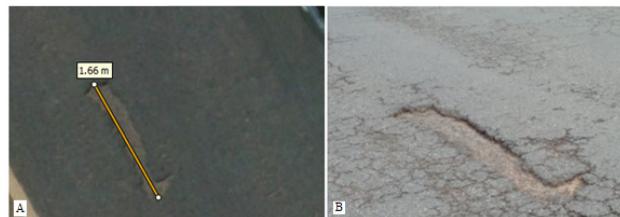
Um outro tipo de manifestação patológica muito comum encontrado em pavimentos é o desgaste, cujo defeito apresenta efeito do arrancamento progressivo do agregado no pavimento.

Na Figura 7A foi computada uma medida de comprimento de 166 cm referente a manifestação patológica desgaste na imagem e seu correspondente no pavimento de 164 cm (Figura 7B), sofrendo uma variação de 2 cm.

Figura 7: Levantamento de manifestação patológica tipo desgaste: em (A) vista na imagem, em (B) na fotografia *in loco*.

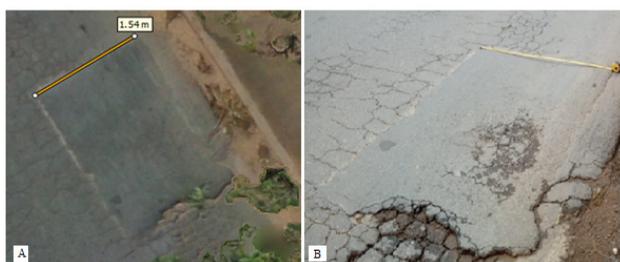
A manifestação patológica do tipo remendo é um tipo de defeito caracterizado pelo preenchimento de painéis ou de qualquer outro orifício ou depressão com massa asfáltica, identificada no campo conforme a Figura 8 e serve para indicar possível serviços de manutenção já executados na via e se destaca pelas suas bordas acima do nível do pavimento e quando mal executada segundo Barros Filho et al. (2020) o remendo pode ser considerado uma manifestação patológica.

Figura 8: Levantamento de manifestação patológica tipo remendo: em (A) vista na imagem, em (B) na fotografia *in loco*.

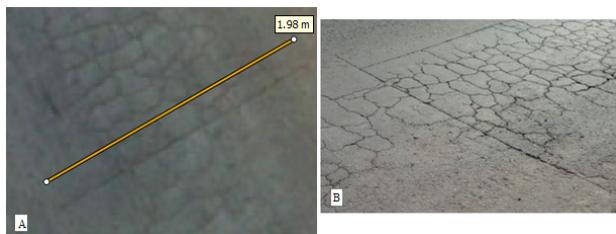
Por último foi identificado manifestação patológica de conformações geométricas lineares do tipo trincas transversais e quando isoladas apresentam direções predominantemente ortogonais ao eixo da via e interligadas sem direções preferenciais, assemelhando-se ao aspecto de couro de jacaré como mostra a Figura 9 e 10, respectivamente.

Neste sentido foi verificado trinca transversal conforme a Figura 9 e obteve-se medida de extensão igual a 198 cm na imagem (Figura 9A) e sua correspondente na superfície pavimentada de 205 cm como mostra a Figura 9B com diferença de 7,0 cm.

Figura 9: Levantamento de manifestação patológica tipo trinca transversal: em (A) vista na imagem, em (B) na fotografia *in loco*.

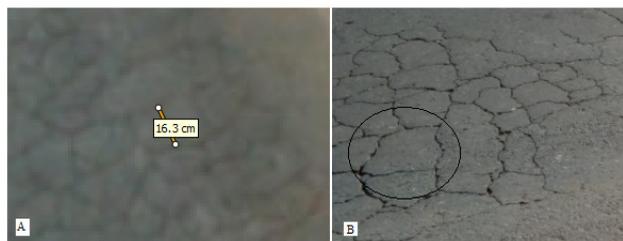
Na Figura 10, foi observada uma medida de 16,3 cm referente a manifestação patológica trinca interligada tipo couro de jacaré na imagem (Figura 10A), cujo defeito antecipa a formação de panela devido a remoção do revestimento ou mesmo de parte da base à ação do tráfego e intempéries (HAIDEN, 2018), contra uma dimensão de 16 cm na superfície pavimentada (Figura 10B), registrando uma diferença de 0,30 m.

Figura 10: Levantamento de manifestação patológica tipo trincas interligadas: em (A) vista na imagem, em (B) na fotografia *in loco*.

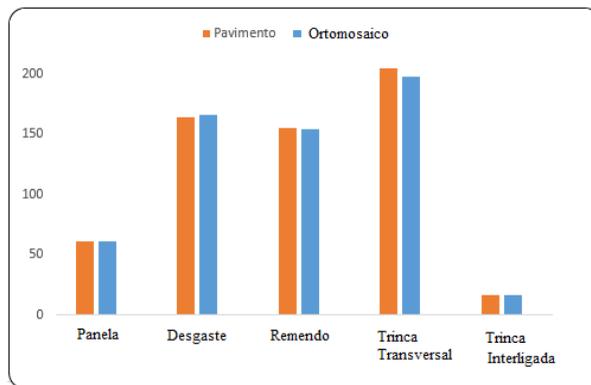
O Quadro 2 e a Figura 11, refere-se às medidas realizadas na imagem levantada com o drone e suas correspondentes feitas na superfície do pavimento, respectivamente.

Pode-se observar que as diferenças detectadas nas medidas referentes as manifestações patológicas panela (0,8 cm) e trinca interligada (0,3 cm) apresentaram menores variações, apesar da menor nitidez apresentada pela trinca interligada em relação a panela seguida da manifestação patológica remendo (1 cm) e desgaste (2 cm) onde as mesmas sofreram variações intermediárias. Já a manifestação patológica trinca transversal registrou uma maior variação (7 cm).

Figura 11: Comparação entre medidas de manifestação patológica na superfície pavimentada *versus* imagem

A Figura 11 exemplifica uma comparação visual entre as medidas retiradas da imagem e da superfície pavimentada, em que se pode notar variações pouco perceptíveis com exceção da manifestação patológica trinca transversal que registrou uma maior variação.
