Impactos Ambientais no Córrego Velha Joana do Município de Primavera do Leste – Mato Grosso

Environmental Impacts at Velha Joana Stream from the Primavera do Leste City - Mato Grosso State

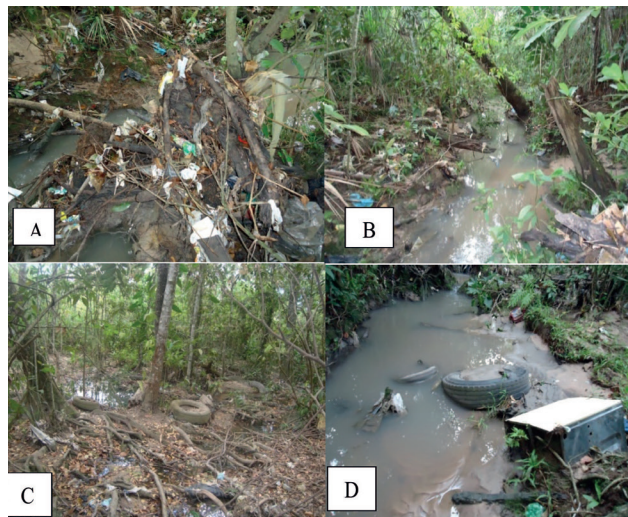
Figura 2: Imagens Córrego Velha Joana

No que diz respeito ao ponto dois, este apresentou processos de erosão, assoreamento e descaracterização nas

margens no leito do rio. No local foi possível demonstrar o depósito de lixo ao longo das margens, provocando alterações na qualidade da água, em que se identificou mau cheiro e cor de chá forte. O corpo de fundo do leito sofreu eutrofização, com acúmulo de sedimento alóctone e mau cheiro (Prancha 2).

Prancha 2. Imagens capturadas no Ponto 2 em que foram observadas modificações com deposição de lixo (A); descaracterização do leito do rio (B); com formações lânticas, escurecimento da água, eutrofização e acúmulo de material resultante da erosão do leito à montante (C-D).
