**GEOLOGIA URBANA: UMA PROPOSTA
DE ROTA GEOLÓGICA NO
“CENTRO HISTÓRICO” DE ITUIUTABA (MG)**

RESUMO

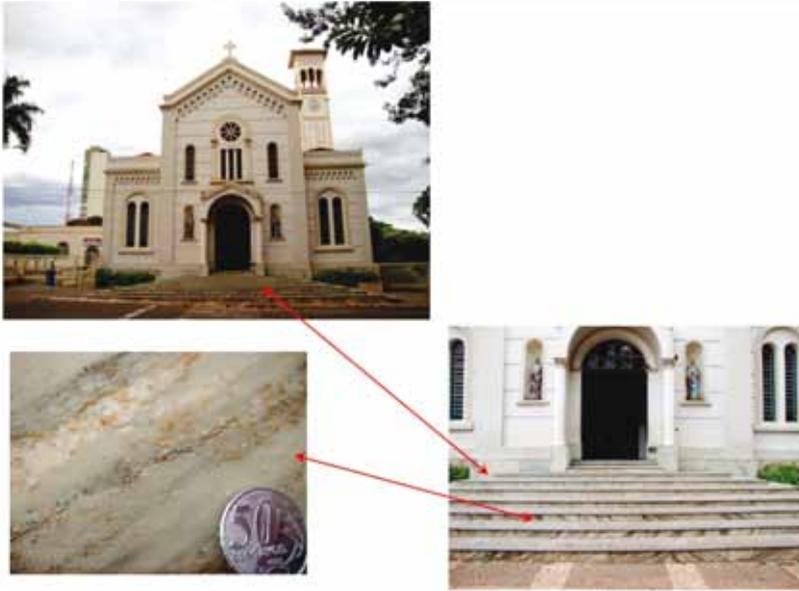
Figura 4 – Catedral São José. **Fonte:** Lara Cristina Alves de Souza (2011)

A Catedral São José, construída em 1862, inaugurada em 1927 como Igreja Matriz e reconstruída após um incêndio em 1938, é um dos símbolos mais representativos na cidade Ituiutaba. Localiza-se na Avenida 7, com as Ruas 20 e 22, na porção central. Sua escadaria foi feita em mármore, que hoje já está bem deteriorada devido aos produtos químicos utilizados na limpeza e fatores externos.

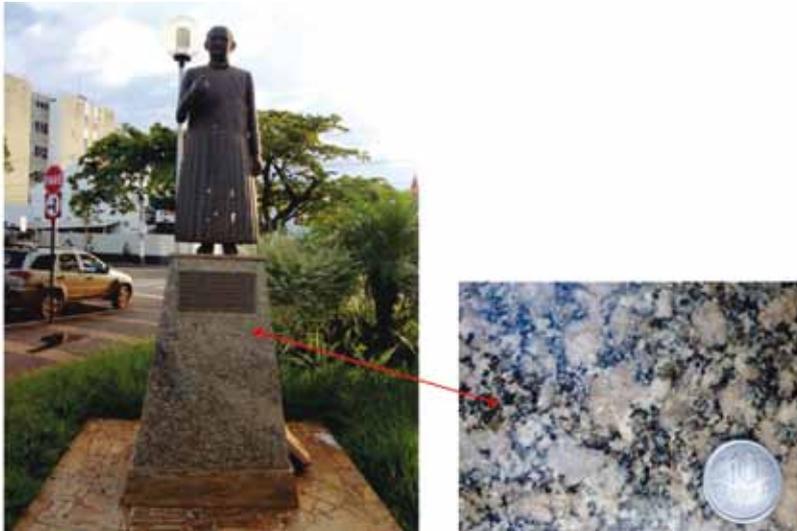
Figura 5 – Estátua Cônego Ângelo Tardio Bruno. **Fonte:** Lara Cristina Alves de Souza (2011)

A estátua Cônego Ângelo Tardio Bruno, localiza-se na Praça Cônego Ângelo próxima a Prefeitura, que esta estabelecida na Avenida 09 entre as ruas 20 e 22. A estátua construída foi uma homenagem da família Baduy aos cidadãos de Ituiutaba. A base da presente estátua é feita em granito, que assim como os outros monumentos e edifícios sofrem com fatores externos, que acabam destruindo a estrutura da rocha.

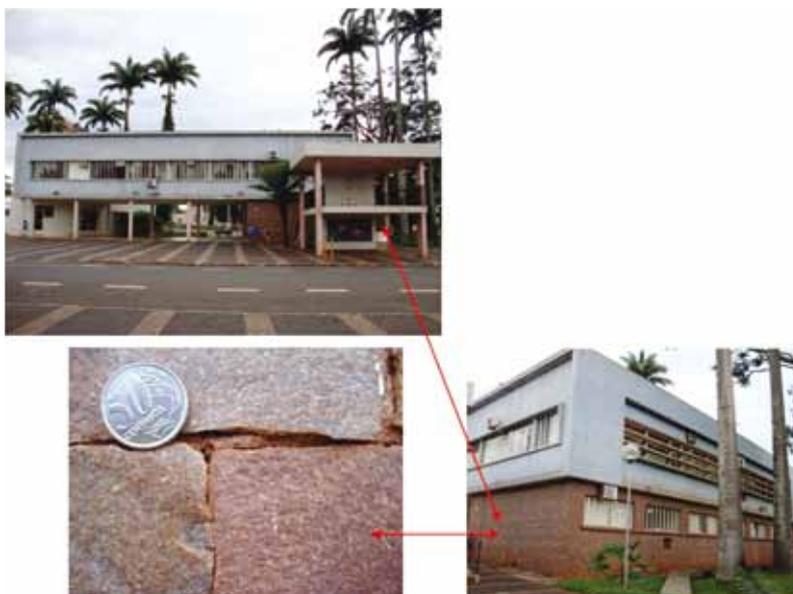
Figura 6 – Prefeitura de Ituiutaba (MG). **Fonte:** Lara Cristina Alves de Souza e Guilherme Valagna Pelisson (2010)

A Prefeitura Municipal de Ituiutaba está localizada na Avenida 9, com as Ruas 20 e 22, também localizada na porção central, foi construída na administração do prefeito David R. Gouveia em janeiro de 1955. Sua fachada e laterais foram trabalhadas em arenito, onde é notável a ação de vandalismo e falta de manutenção. Ademais, o calçamento da Praça Cônego Ângelo Tardio Bruno, onde ela se situa, é feito de basalto e arenito.

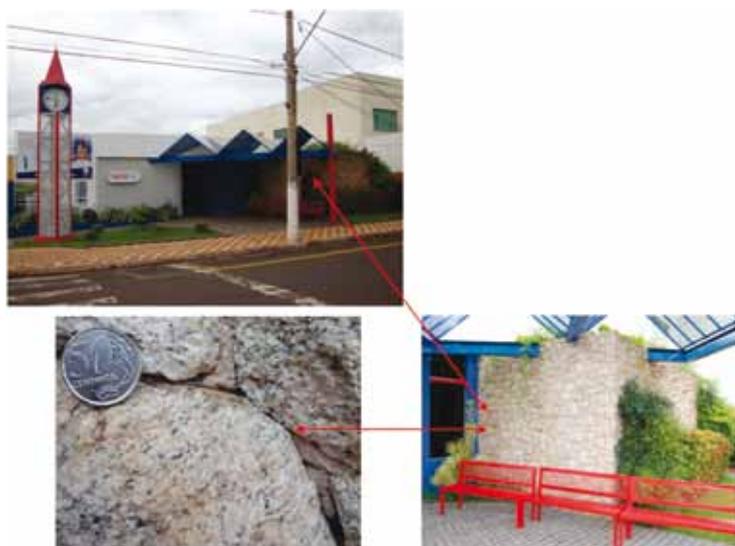
Figura 7 – Escola de Idiomas Cultura Inglesa. **Fonte:** Guilherme Valagna Pelisson (2010)

A Escola de Idiomas Cultura Inglesa foi criada em 1995 e localiza-se na Rua 20, com Avenidas 7 e 9. Sua fachada foi trabalhada em granito em estado bruto. O Fórum de Ituiutaba foi criado em 16 de setembro de 1969, a cidade nessa época tinha como prefeito Samir Tannús. O Fórum localiza-se na Avenida 9 A, com as Ruas 22 e 20, na porção central da cidade. Sua fachada e escadaria foram trabalhadas em mármore, essa rocha está sofrendo destruição principalmente com a ação de produtos químicos juntamente com a água.

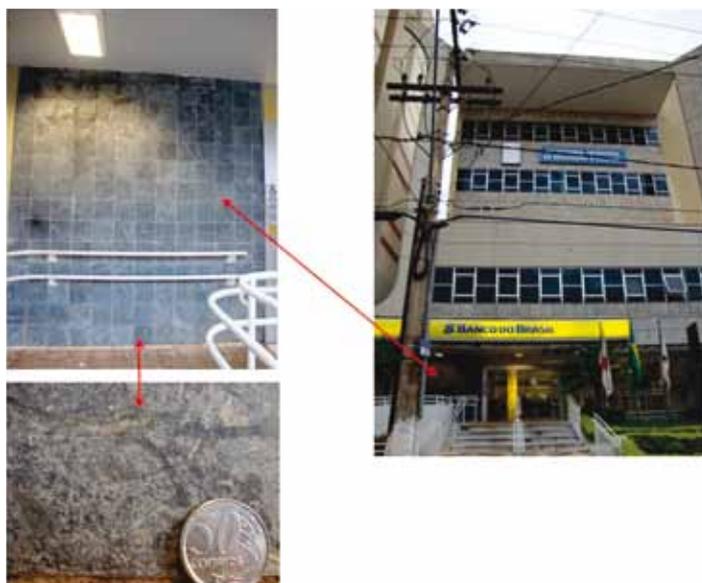
Figura 9 – Banco do Brasil. **Fonte:** Lara Cristina Alves de Souza e Guilherme Valagna Pelisson (2011)

O Banco do Brasil foi fundado 1997 e está localizado na Rua 20 com as Avenidas 9 e 11. A rocha identificada neste edifício foi a ardósia que esta bastante desgastada; um dos fatores desse desgaste são o produto químico e os fatores externos. O Banco Itaú está localizado na Avenida 11, com as Ruas 20 e 18, na região central de Ituiutaba, e foi fundado no ano de 1976. O que mais chama a atenção é sua fachada trabalhada em quartzo e seu calçamento em arenito.

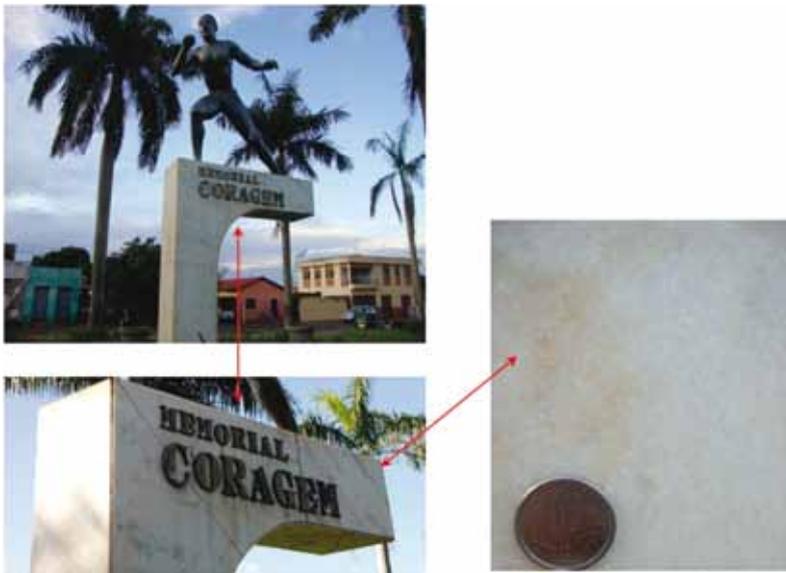
Figura 11 – Estátua Memorial Coragem. **Fonte:** Lara Cristina Alves de Souza, 2011.

A estátua Memorial Coragem fica distante dos outros monumentos, mas continua na porção central. É localizada na Avenida 25, com as Ruas 30 e 32, e construída de metal com base trabalhada em mármore. Encontra-se deteriorada, pois os fatores externos aliados a falta de manutenção aceleram o processo de sua destruição.
