# Análise Microbiológica da Qualidade das Águas do Rio Cuiabá Perímetro Urbano, a Partir de 4 Pontos de Amostragem

## Microbiological Analysis of the Quality of the Water of the Rio Cuiabá Urban Perimeter, Approving 4 Points of Sampling

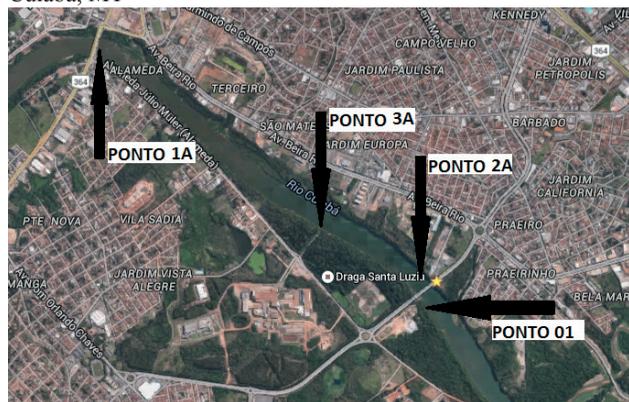
**Figura 1** - Localização dos pontos de coletas da água do rio Cuiabá, MT

Foram coletadas quatro amostras de água em frascos esterilizados, contendo 100 ml cada, na camada superficial do rio, em pontos aleatórios todos nos períodos matutinos. A primeira coleta foi realizada no dia 03 de novembro de 2014 e as outras três amostras foram feitas no dia 22 de outubro de 2015, 11 meses depois da primeira amostra.

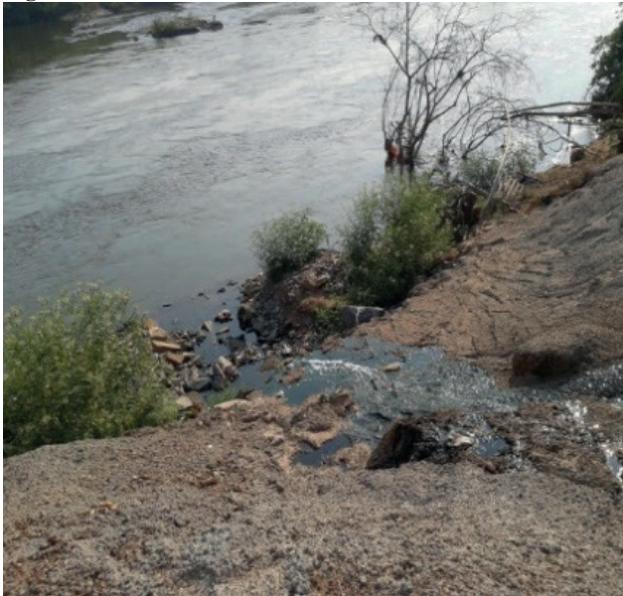
**Figura 2** - Ponto de coleta 1A.

A coleta 1.A, foi realizada também abaixo de uma ponte, lado Várzea Grande, mas agora a ponte é a Júlio Muller, mas o resultado obtido não é surpreendente e nem inesperado,

porque o local se encontra com moradores de rua residindo abaixo da ponte e, ainda, é um ponto de despejo de esgoto da cidade, esse resultado chega a ser três vezes a mais do que a do rio Itapecuru, no qual se fez a mesma análise microbiológica, em ponto que também é de lançamento de esgoto e resíduos (AGUIAR *et al.* 2012).

Com esses resultados nota-se que o ponto da amostra 1.A tem aspectos e situações mais propícias a contaminação, porém nos pontos 2.A e 3.A os níveis de contaminação pelos coliformes são extremos.

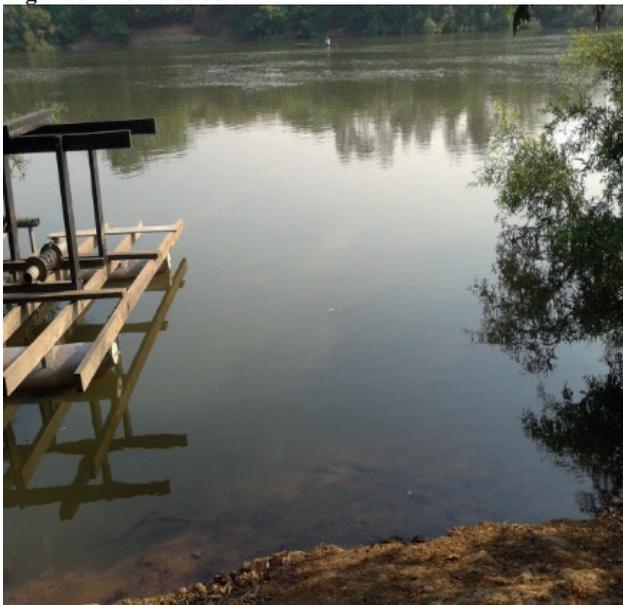
**Figura 3** - Ponto de coleta 2 A.

Já nas amostras 2.A e 3.A, para ambas se obteve o mesmo resultado, todos muito mais elevados para os dois parâmetros analisados, sendo que no ponto da coleta 2.A há um grande fluxo de pessoas no local, uma vez que por lá se encontra uma empresa de Drega, próximo da ponte Sergio Motta, mas agora do lado de Várzea Grande, e na amostra 3.A a coleta foi feita em uma área de preservação permanente, pertencente a uma empresa frigorífica no município de Várzea Grande.
