Colagem de Dente Fraturado em Nível Cervical: Relato de Caso

Collage Fractured Tooth in Level Cervical: a Case Report

Rafaela Gheller^a; Fabio Martins Salomão^a; Marcio Grama Hoepfner^a;
Edwin Fernando Ruiz Contreras^a; Ricardo Danil Guiraldo^{b*}

^aUniversidade Estadual de Londrina, Curso de Odontologia. PR, Brasil

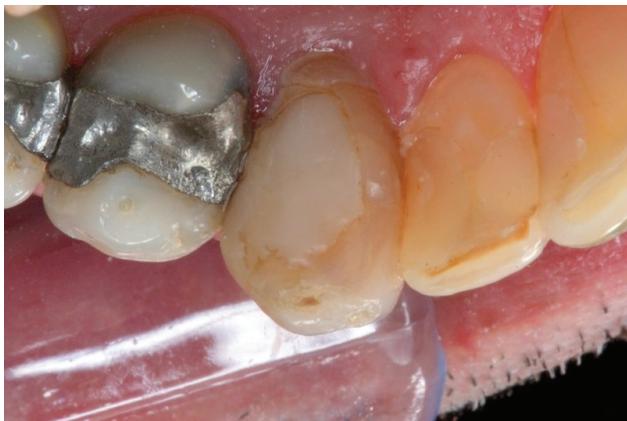
Figura 1: Imagem do elemento 13 fraturado, visto por palatino

O paciente AMF, de 47 anos, compareceu à Clínica Odontológica da Universidade Estadual de Londrina com a queixa principal de fratura coronária do elemento 13, a qual ocorreu durante a mastigação (Figura 1). Realizada anamnese, paciente relatou estar em tratamento endodôntico no elemento 13, não possuir nenhum histórico médico e encontrar-se em normalidade. O paciente trouxe consigo uma radiografia periapical inicial (Figura 2), a qual fica evidente o traço de fratura coronária em nível cervical. Após discussão e possível diagnóstico do caso, foi seccionada a coroa da raiz (Figuras 3 e 4). Com auxílio de uma régua milimetrada, foi delimitado o comprimento intracanal a ser preenchido pelo pino, respeitando a manutenção de, no mínimo, quatro milímetros de material obturador apical.

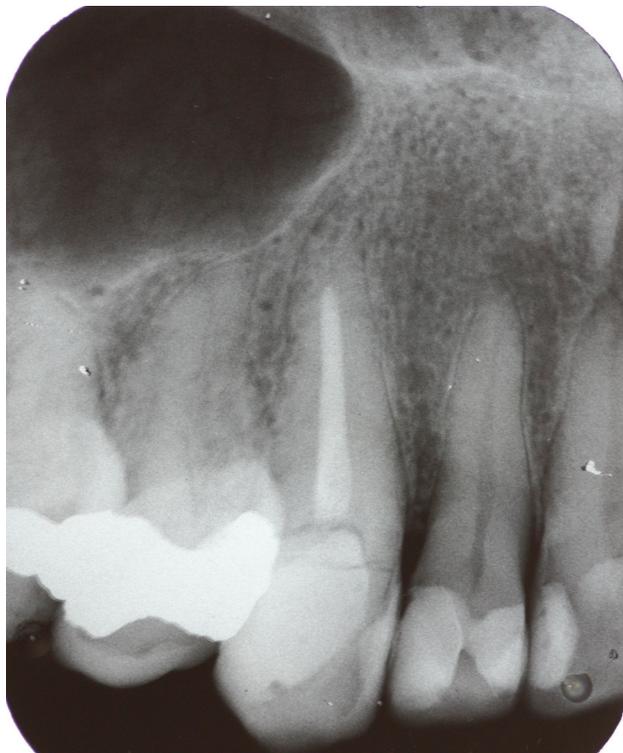
Figura 2: Imagem radiográfica inicial

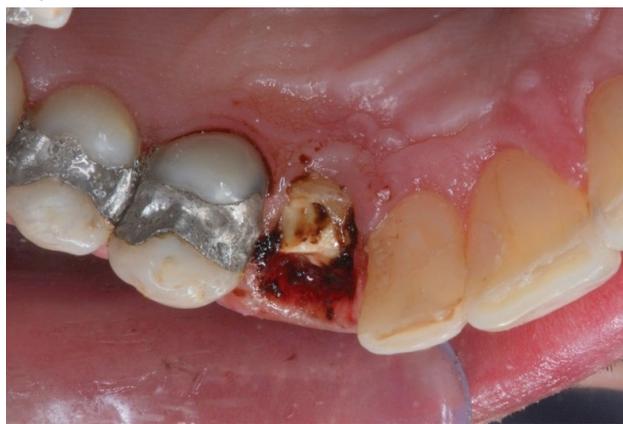
Figura 3: Elemento dental 13, em uma vista palatina, após a secção da coroa

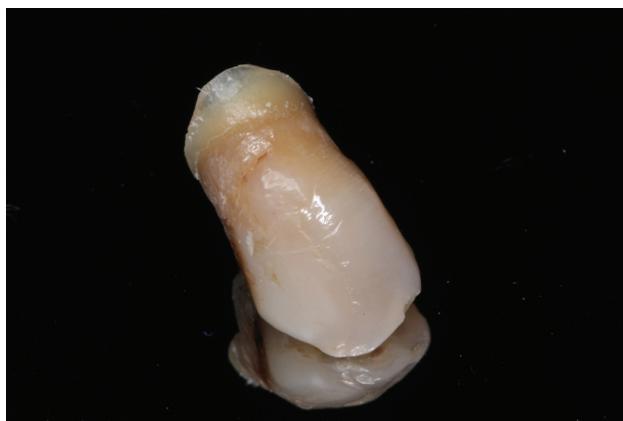
Figura 4: Coroa íntegra após a secção.

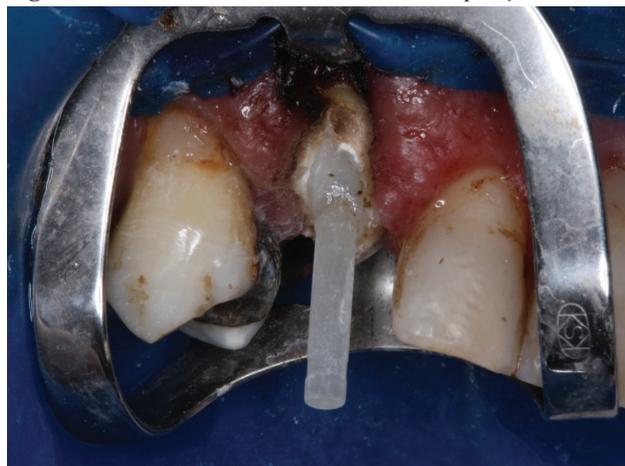
Figura 5: Pino de fibra de vidro cimentado em posição

Sob isolamento absoluto, foram calibradas as brocas Largo números 1, 2 e 3 (Angelus Indústria de Produtos Odontológicos S/A, Londrina, PR, Brasil), com auxílio de cursores endodônticos (Angelus Indústria de Produtos Odontológicos S/A) e na medida preconizada pela radiografia foi removido o material de obturação do canal. Foi selecionado o pino de fibra de vidro (Angelus Indústria de Produtos Odontológicos S/A), conforme o diâmetro final desejado, e, preparado o canal. Preparou-se também a coroa remanescente do dente, com brocas esféricas nº 1, 2 e 3, de peça reta (KG Sorensen, Cotia, SP, Brasil). Lavada a cavidade e o interior do canal e da coroa com água em abundância, seca-se com jatos de ar e cones de papel. Com isso, foi aplicado, em todas as superfícies da cavidade, no interior do canal e da coroa, ácido fosfórico 37% (Villevie, Joinville, SC, Brasil) durante 15 segundos, com o auxílio de um *microbrush* (KG Sorensen). A seguir a cavidade, o interior do canal e a coroa foram lavados com água durante um minuto e removido o excesso de umidade com leves jatos de ar e cones de papel, observando para não desidratar a dentina. Foi aplicado o sistema adesivo Adper Scotchbond Multiuso Plus (3M/ESPE, St. Paul, MN, EUA), com o auxílio de um *microbrush*, em toda a superfície da cavidade, no interior do canal e na coroa, primeiramente o *primer*, aguardado o tempo de 30 segundos. A seguir foi aplicado o adesivo em toda a superfície e então foi passado um leve jato de ar e repetida a aplicação do adesivo, de acordo com as recomendações do fabricante. Posteriormente, as superfícies condicionadas foram foto-ativadas por 20 segundos (Ultraled, Dabi Atlante, Ribeirão Preto, SP, Brasil). Na sequência, foram dispostos sobre o bloco de manipulação comprimentos iguais de pasta base e catalisadora da resina composta dual Rely X ARC (3M/ESPE) em quantidade suficiente para preencher toda a raiz. Preenchido o interior do canal com cimento resinoso dual e posicionado o pino de fibra de vidro selecionado, no qual foi previamente aplicado silano (Angelus Indústria de Produtos Odontológicos S/A), após tempo de presa químico, foram removidos os excessos do cimento na porção coronária, com o auxílio de uma sonda exploradora, e realização de foto-ativação por 40 segundos no pino de fibra de vidro na porção aquém do canal. Em seguida, cortou-se o pino de fibra de vidro 3mm aquém do nível de cimentação (Figura 5) e foi realizada a manipulação do cimento resino, como mencionado anteriormente, para colocação no interior da coroa, com auxílio de um aplicador de hidróxido de cálcio, e a cimentação da coroa foi realizada sob remanescente do núcleo promovido pelo pino de fibra de vidro. A colagem foi foto-ativada por 40 segundos por vestibular e 40 segundos por palatino. Por fim, foi realizado teste de oclusão, para

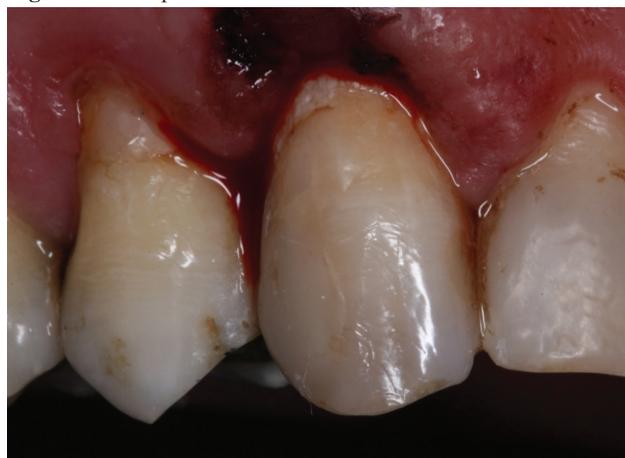
Figura 6: Pós operatório imediato

confirmação da adequação da colagem ao meio bucal sem nenhuma interferência (Figura 6).

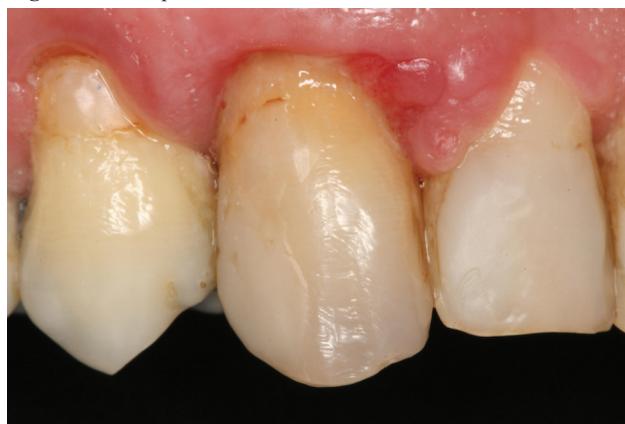
Figura 7: Pós operatório de sete dias

O paciente retornou sete dias depois do procedimento, com a gengiva cicatrizada e satisfeito com o tratamento (Figura 7). Neste momento, foi realizado exame radiográfico (Figura 8), o qual foi possível observar normalidade das estruturas dentais e efetividade do tratamento.

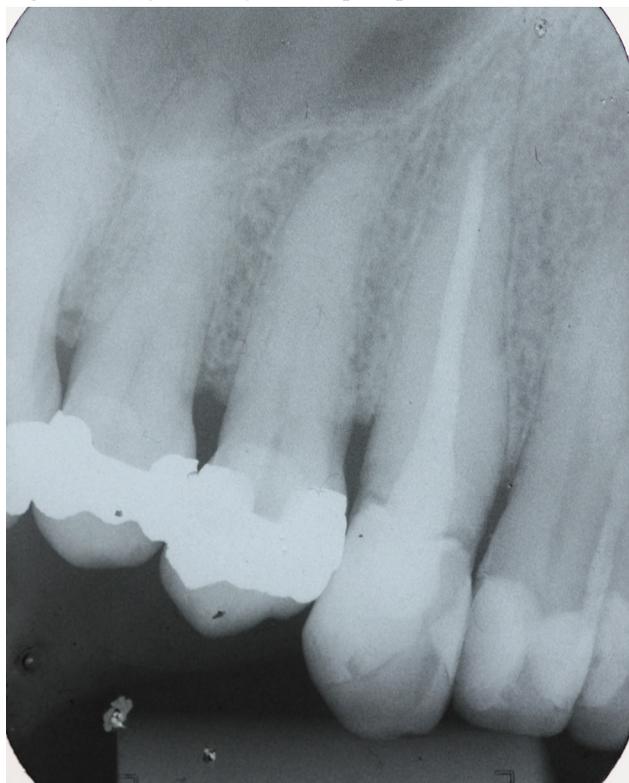
Figura 8: Imagem radiográfica no pós-operatório de sete dias
